П А С П О Р Т

II. НАИМЕНОВАНИЕ ПАМЯТНИКА Церковь Николая Чудотворца

III. ДАТИРОВКА ПАМЯТНИКА (или дата исторического события, с которым связано возникновение памятника—для памятников истории)
1823 г.

IV. АДРЕС (местонахождение) ПАМЯТНИКА Владимирская обл.,
(АССР, край, область, район, автономная обл.,
Собинский р-н, с. Юрово
национальный округ, населенный пункт, пути подъезда)

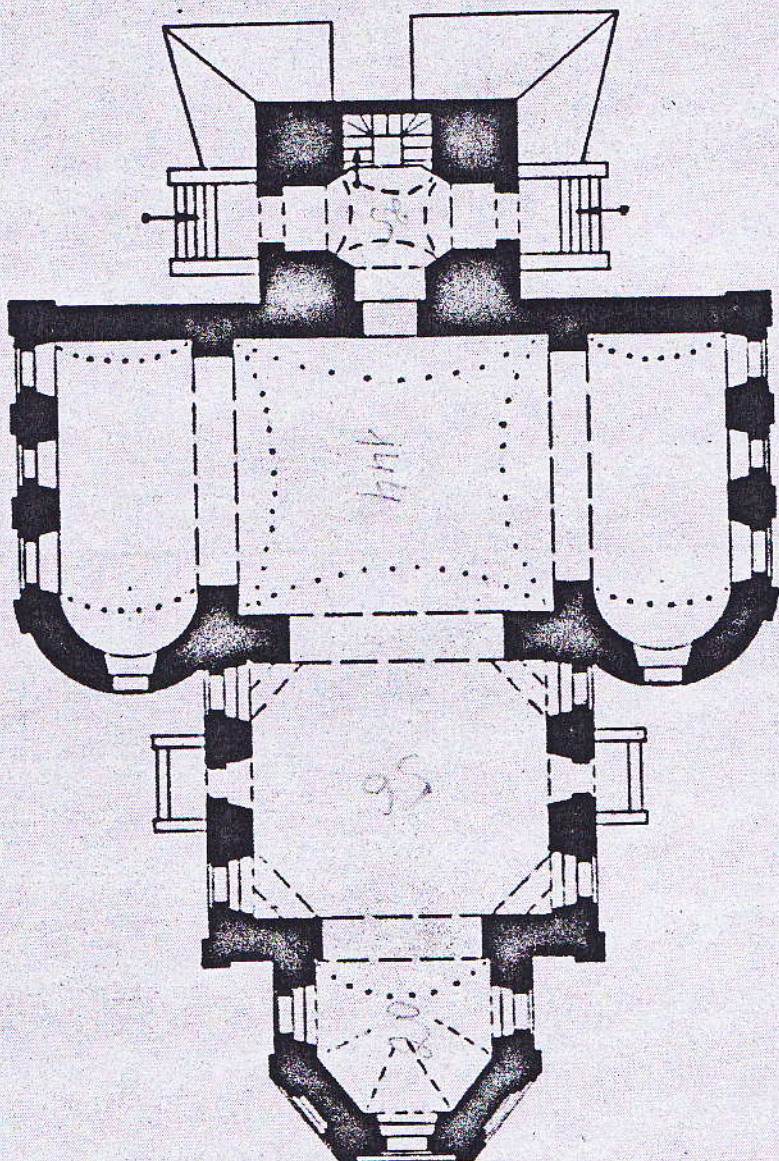
С. ЮРОВО-СОБУНСКИЙ П-ОН.
БАЛТИЙСКИЙ ОБЛ. НИКОЛЬСКИЙ 1823 г.

Церковь поставлена в центре села на пересечении двух его улиц, у пруда и для села является архитектурной доминантой. Храм обнесен металлической оградой с каменными столбами и воротами. По своему характеру это трехчастный одноглавый храм трапезного типа с традиционным построением композиции объемов по оси восток-запад.

Основой композиции служит "восьмерик на четверике". Восьмерик перекрыт 8-лотковым сводом и увенчен 8-гранным световым барабанчиком, перекрытым куполом.

На востоке к основной части примыкает пятигранная апсида одной высоты с четвериком, а на западе той же высоты — трапезная часть, полуциркульные алтари боковых приделов которой увенчены глухими барабанчиками с I главкой.

На западе по оси храма находится трехъярусная квадратная в плане колокольня со звонами в двух верхних ярусах. Колокольня перекрыта четырехлотковым сводом и увенчена I главкой на восьмигранном барабанчике.
